VISTORIA TÉCNICA DE OBRA – REQUALIFICAÇÃO PRAÇA DA  
CATEDRAL DIOCESANA DIVINO ESPÍRITO SANTO

**INCOFORMIDADES GERAIS**

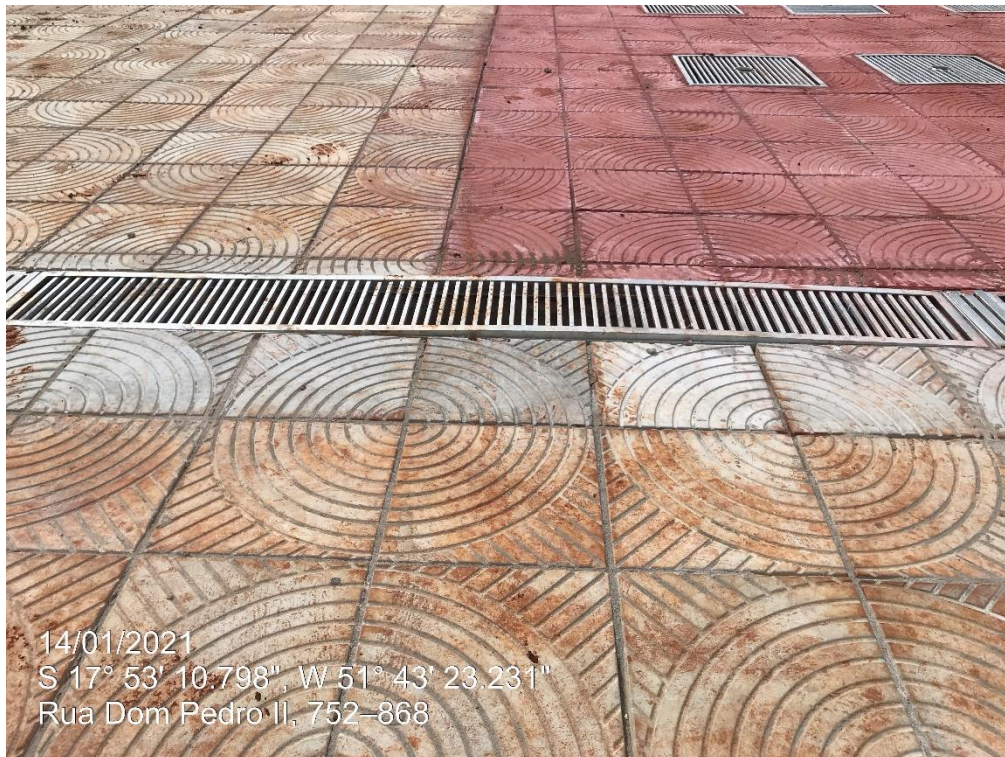
1. Instalação de ladrilhos hidráulicos de 30x30 cm, e no orçamento e no memorial descritivo é 40x40 cm;

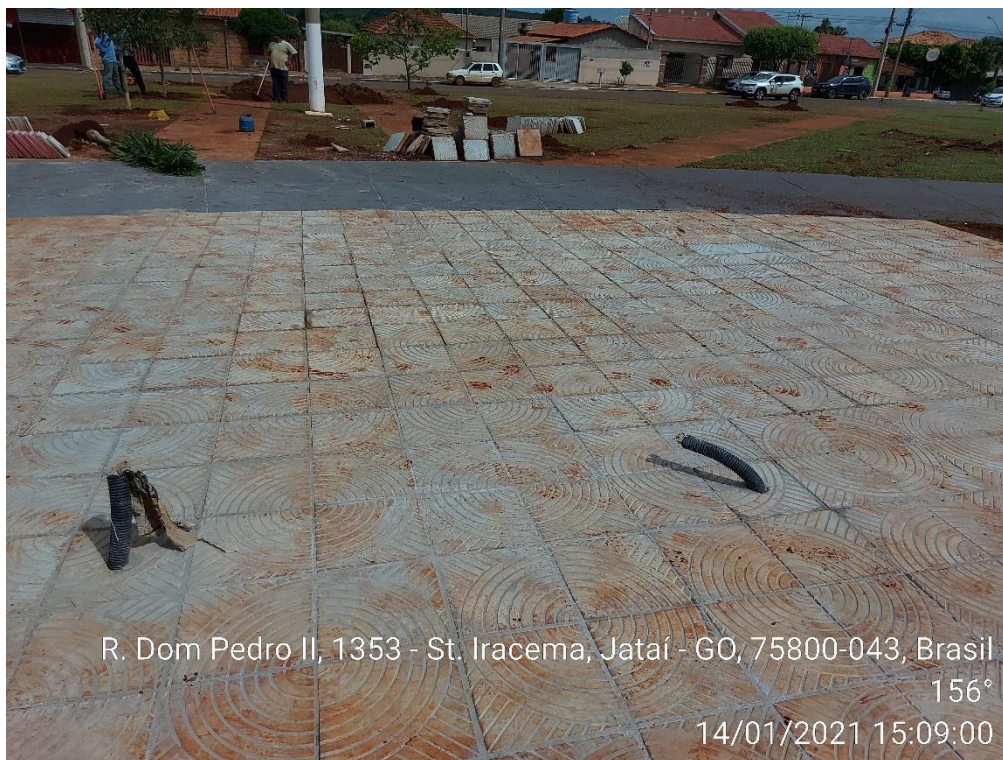
2. Os ladrilhos não estão nivelados, tendo muitos lugares com ondulações;

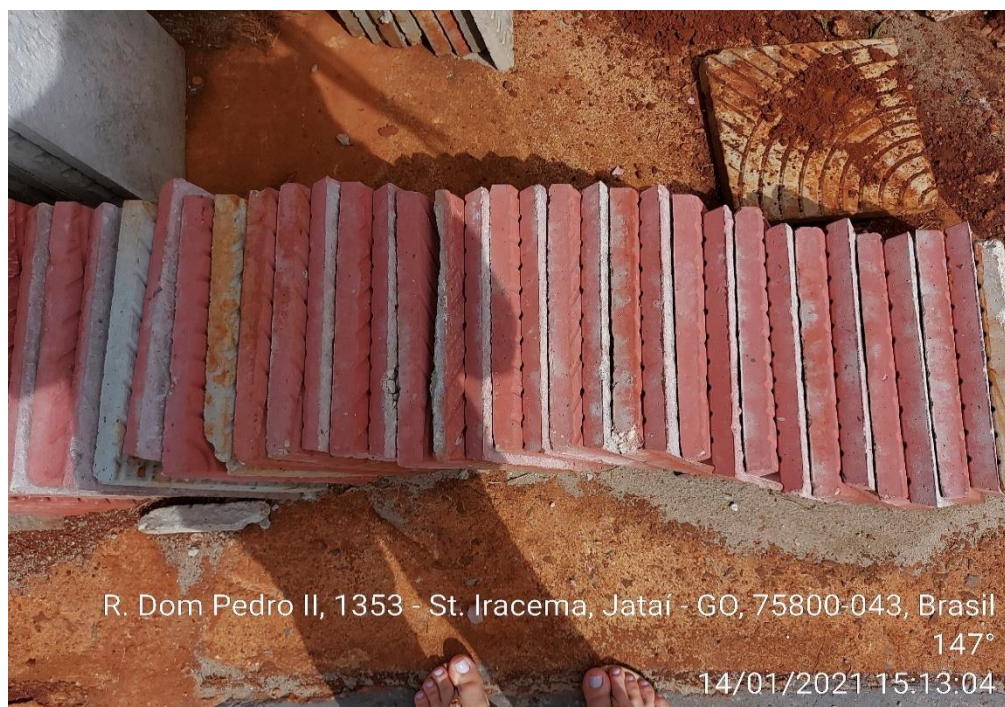
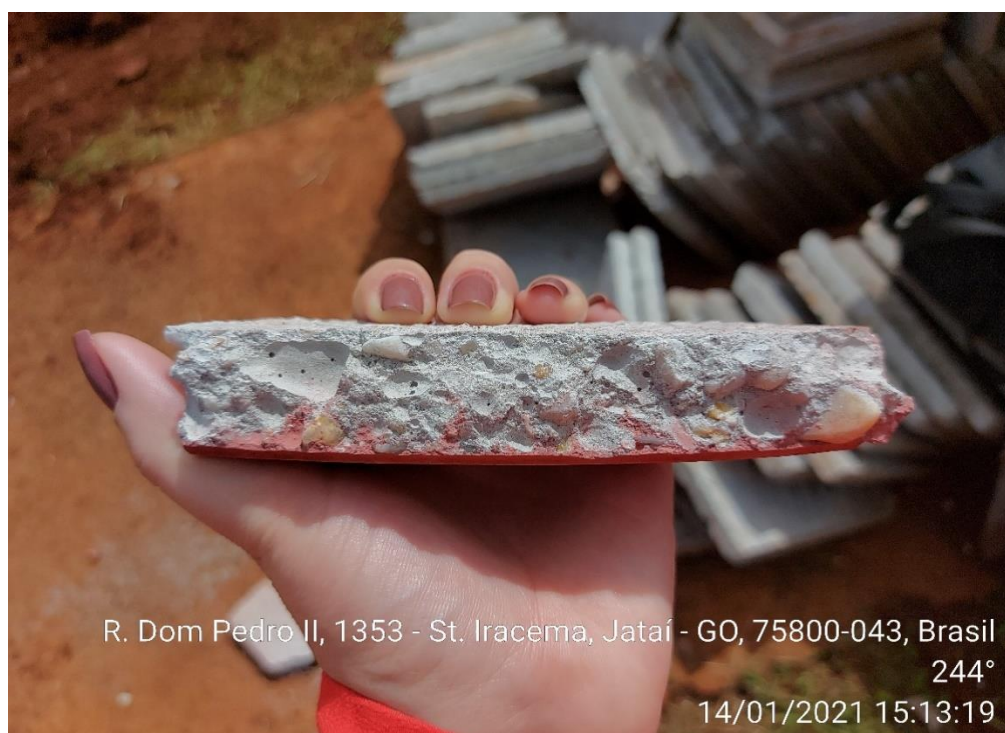
3. O ladrilho vermelho deveria ser 40x40 cm e foi instalado 30x30 cm, o mesmo possui apenas uma camada fina de pigmentação, quando foi lavado houve um desbotamento muito grande, sendo preciso uma nova pintura;

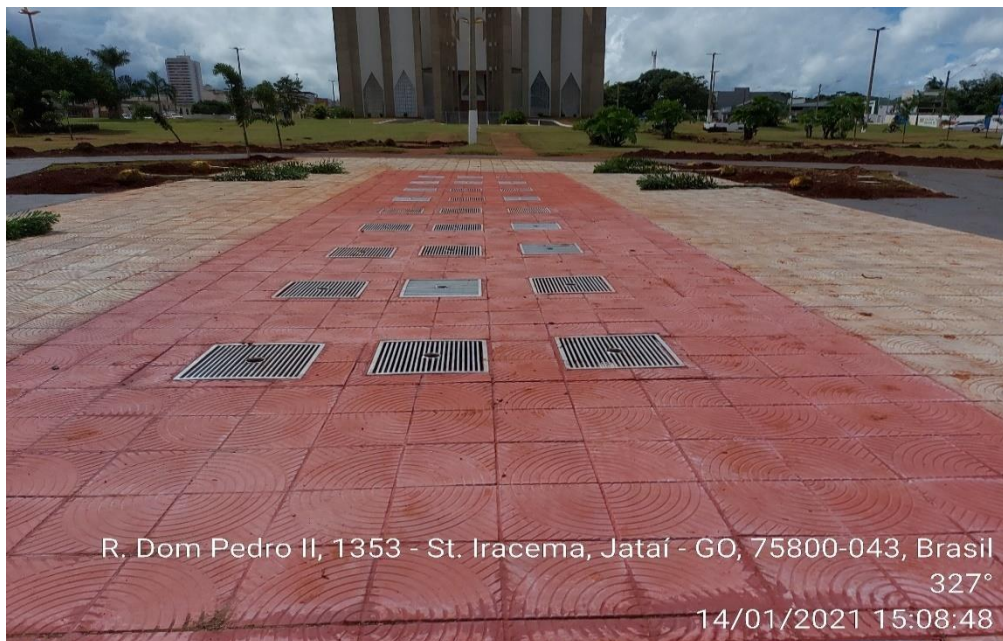
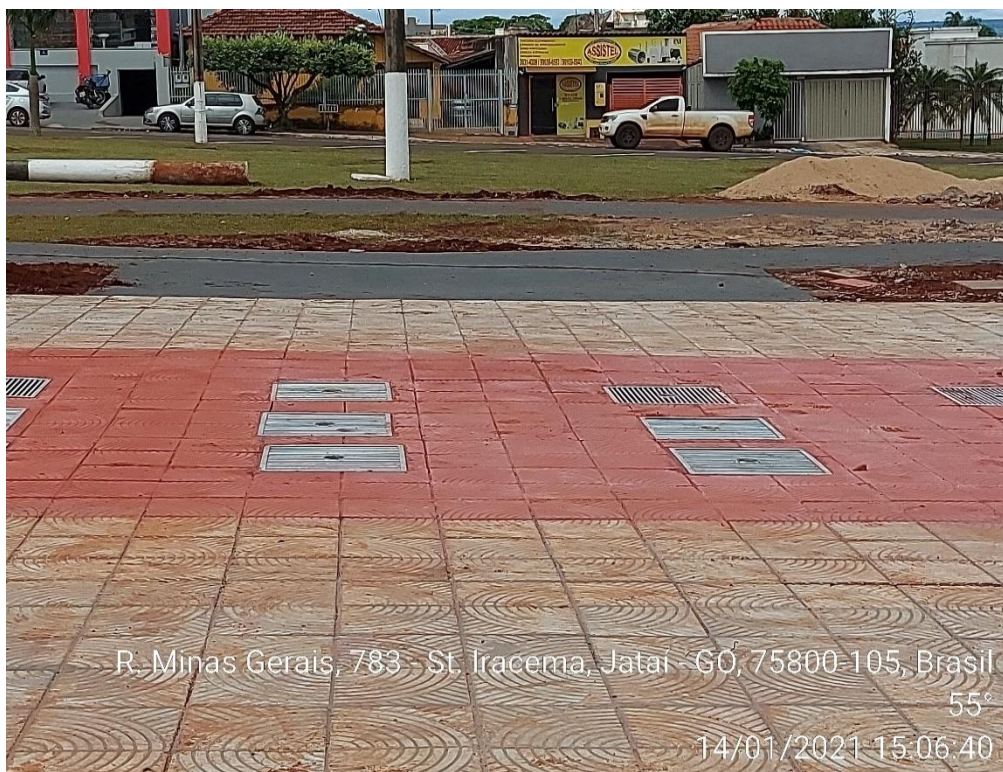
4. As grelhas dos bicos dos jatos d'água deveriam ser 40x40 cm para que tudo ficasse simétrico, os mesmos estão assimétricos entre eles, alguns tem 55x55cm outros 58x58cm, estão desalinhados na vertical e horizontal; Não atende os espaçamentos do projeto e também o comprimento do projeto;

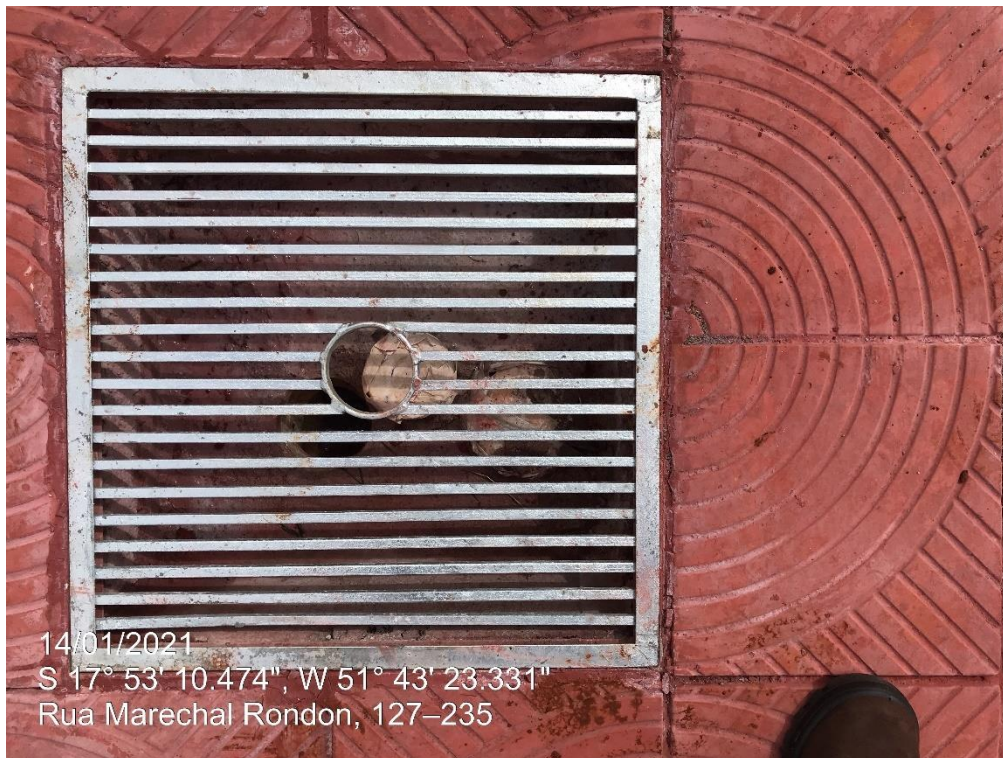
5. Os bicos não estão centralizados com o centro das grelhas, dificultando que o jato alcance a altura esperada;

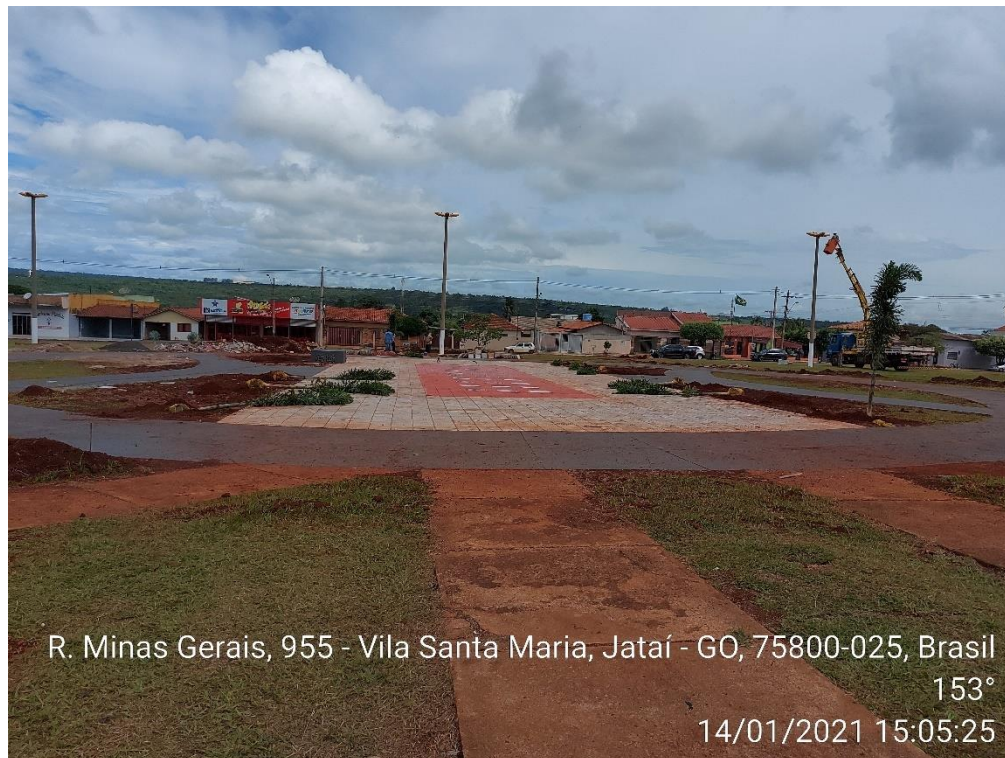
7. Não foi instalado as grelhas nas bordas da fonte;

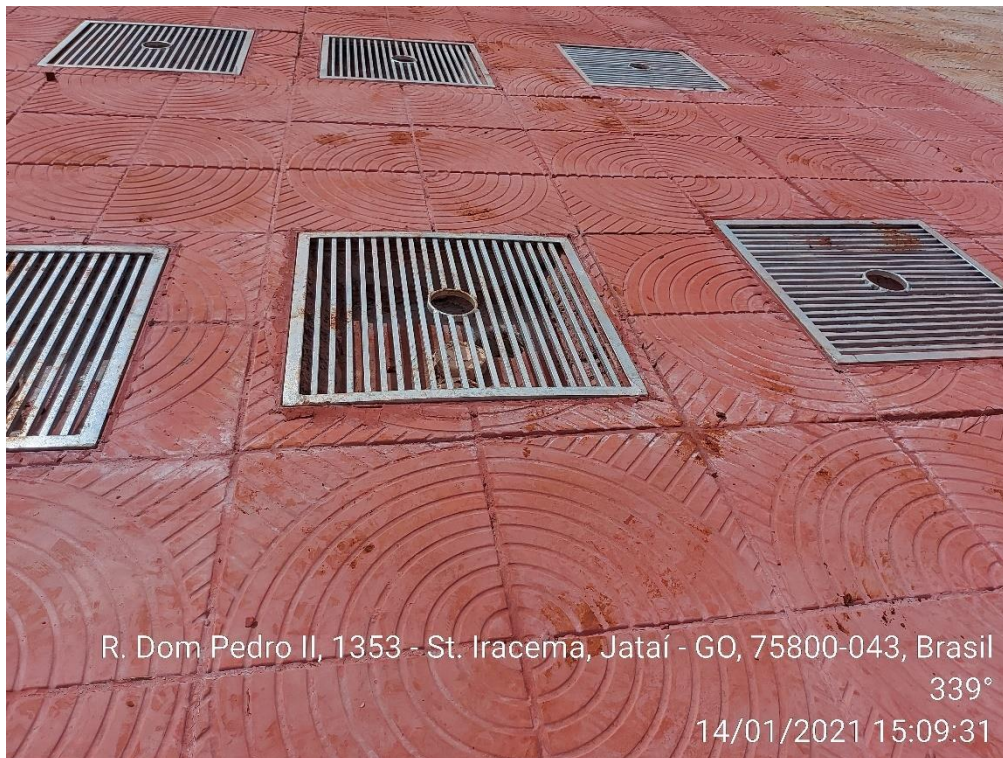
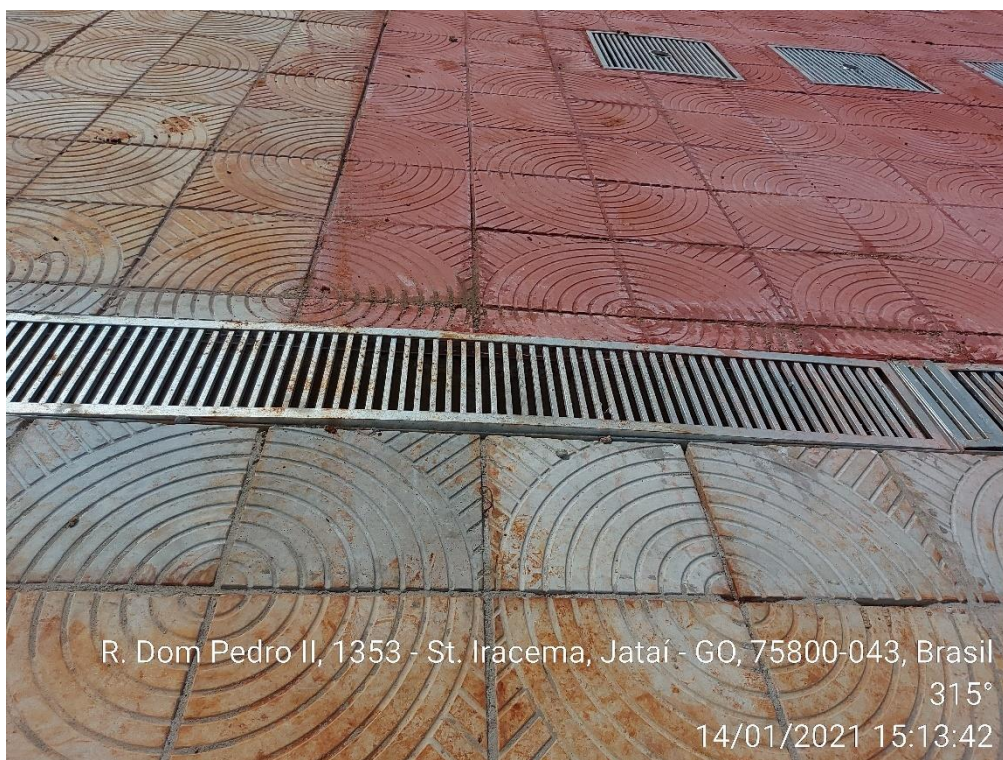
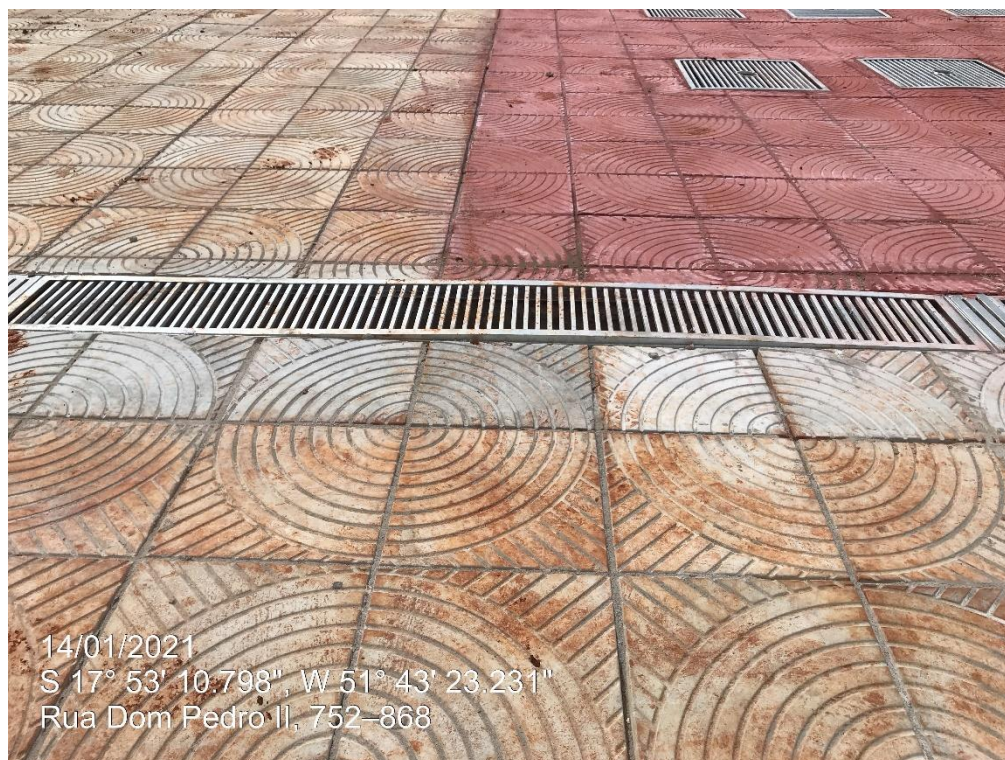
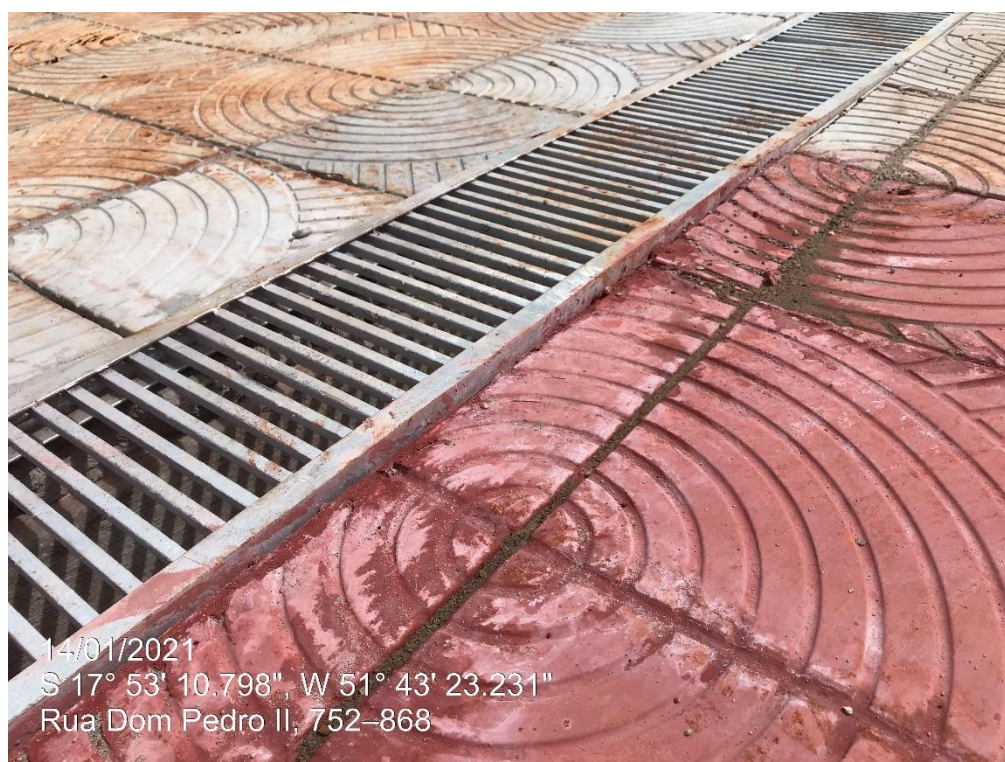
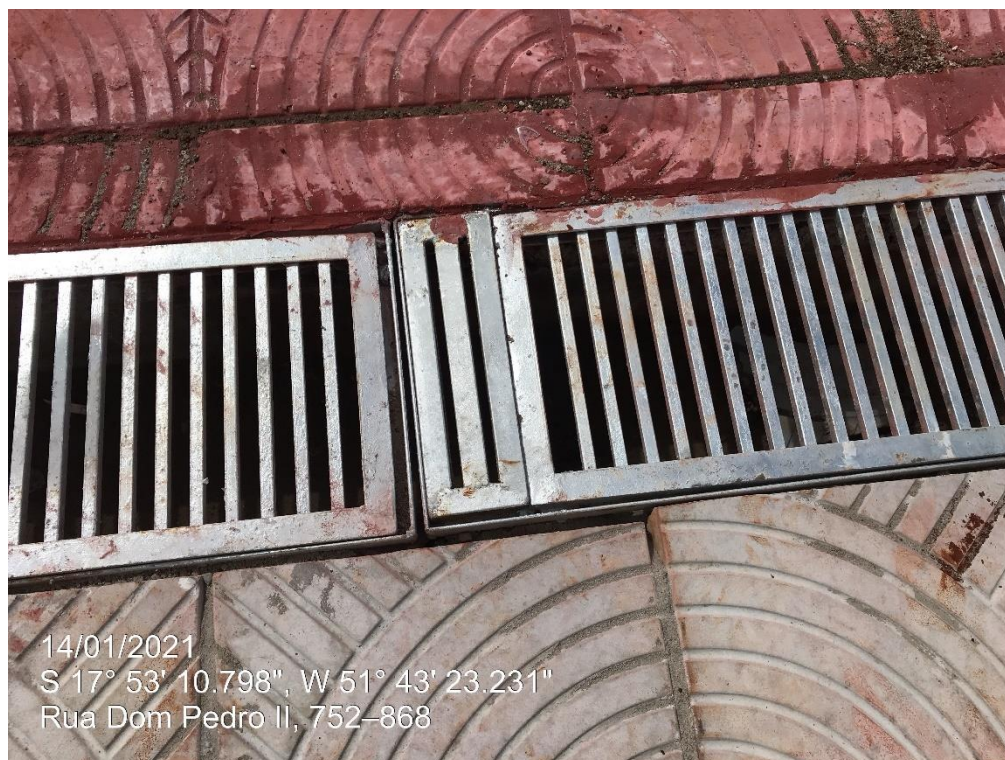
8. Existe muitos pontos onde as grelhas estão com ressalvas, que podem provocar acidentes e com muitas emendas improvisadas;

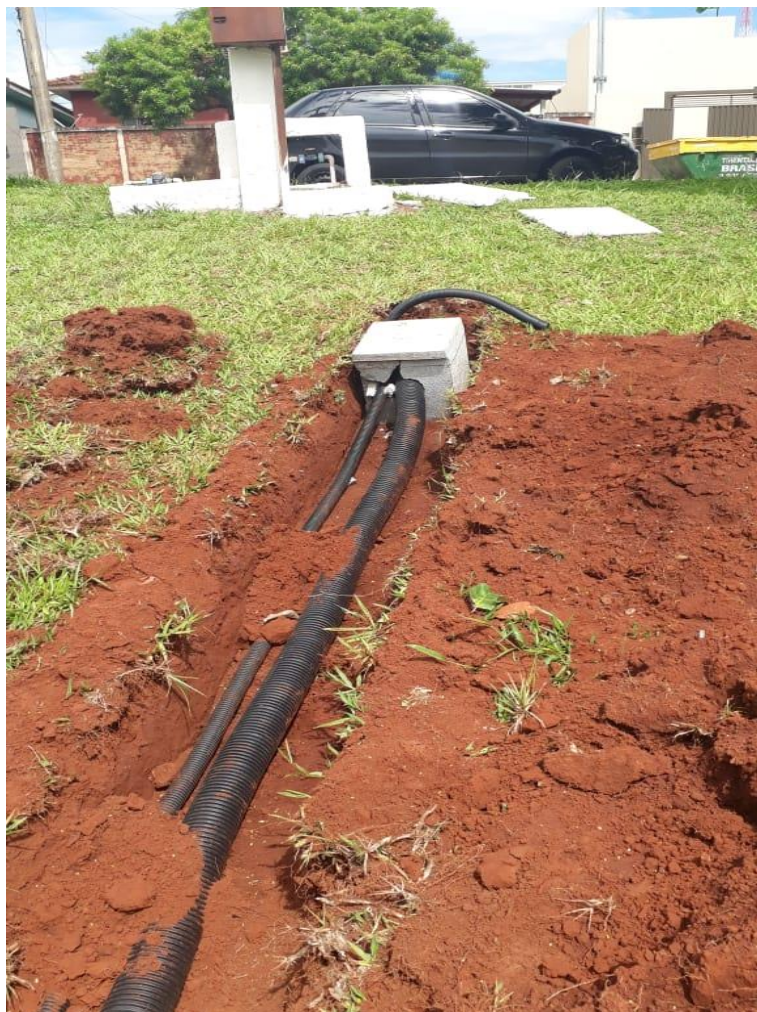
11. Possui muitas caixas elétricas quebradas;

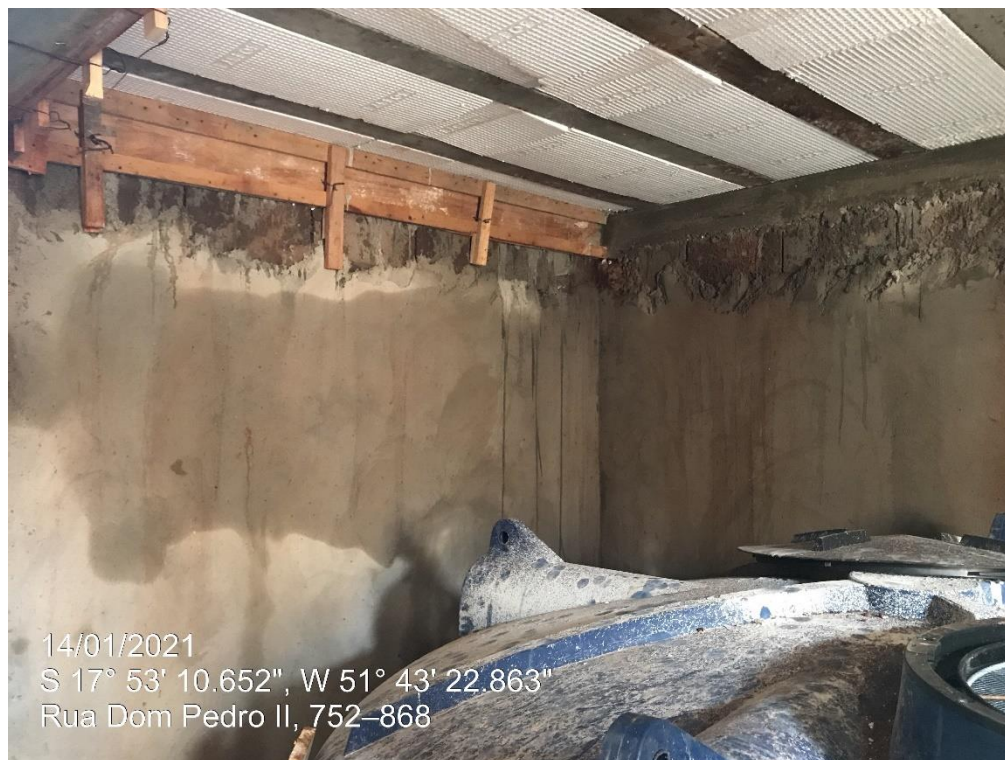
12. Na casa de máquinas há infiltração nas paredes e no teto;

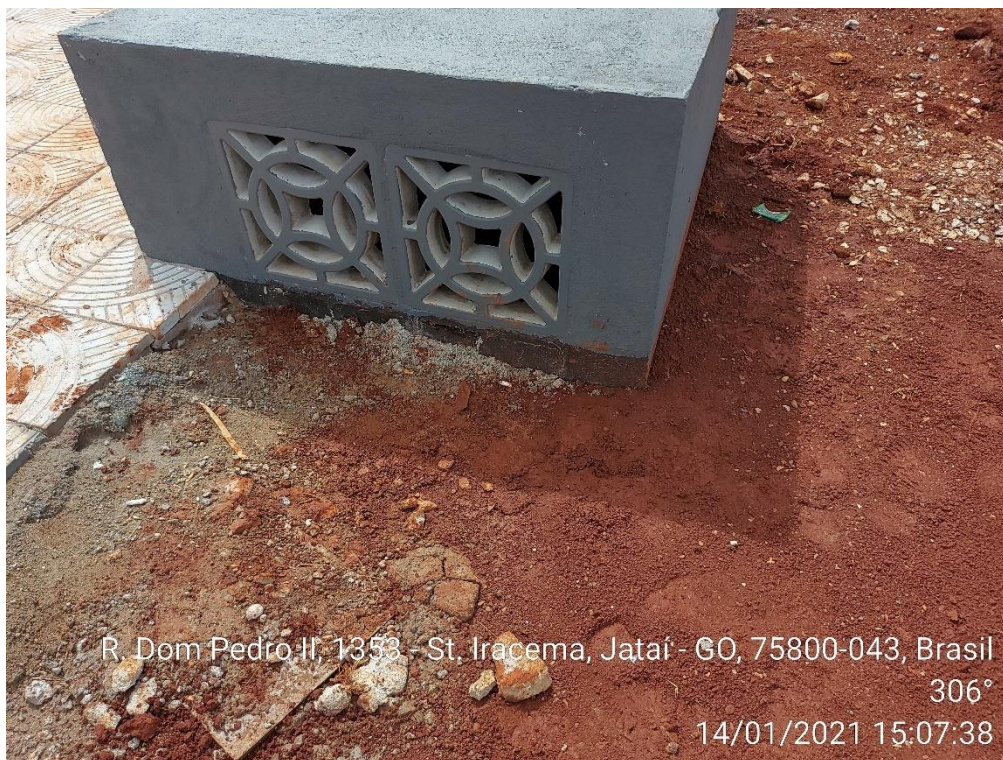
13. Não foi feita a impermeabilização com manta asfáltica e proteção mecânica na laje da casa de máquinas;

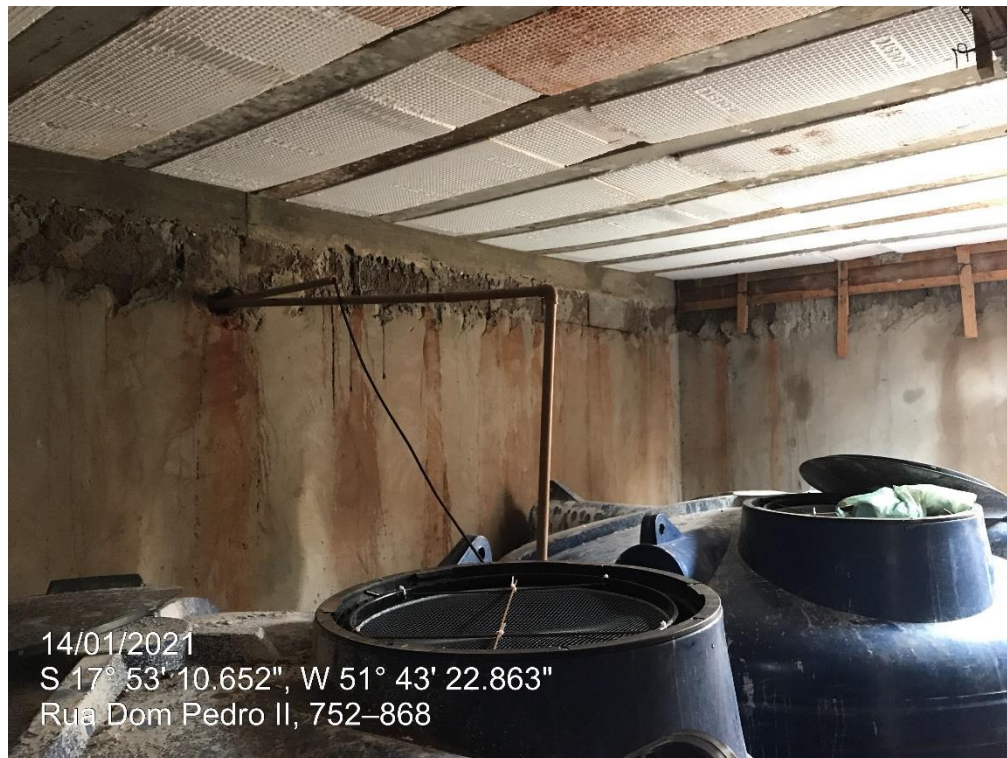
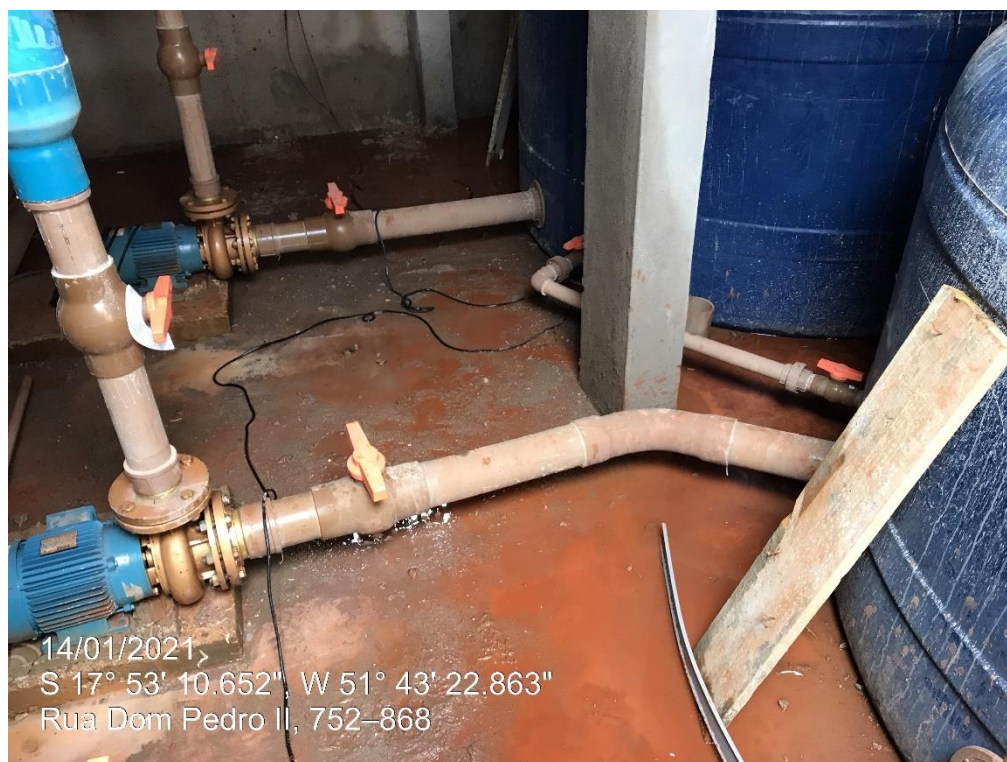
14. Falta finalização do reboco e retirada de formas e entulhos na casa de máquinas;

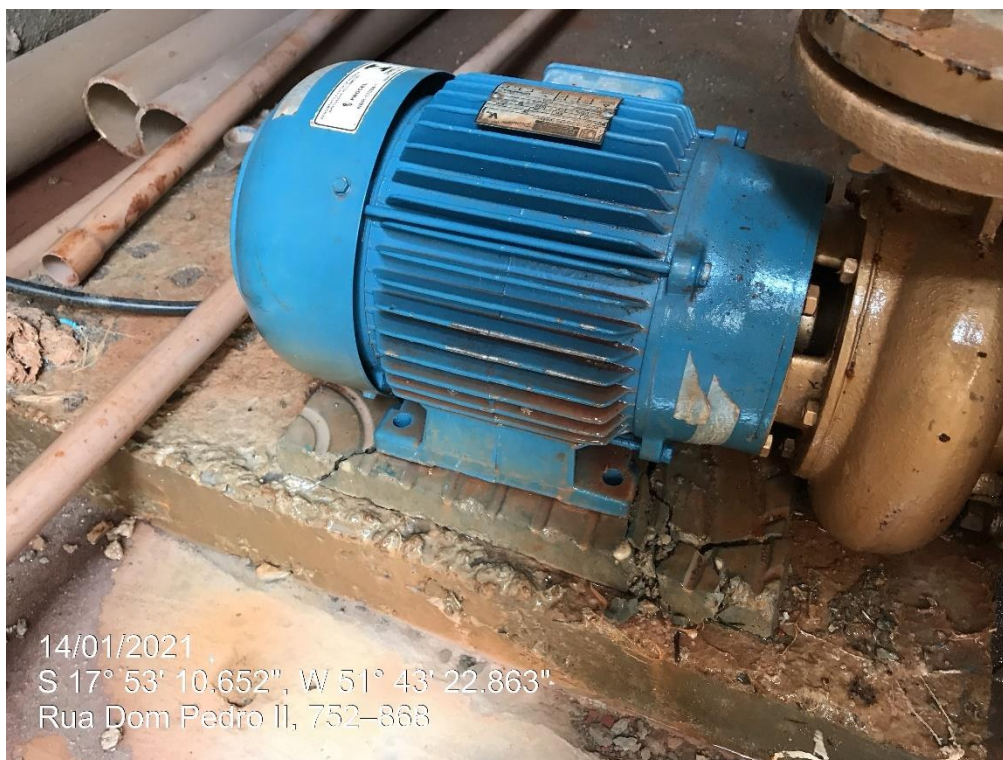
15. Base das bombas improvisadas com ladrilho e bloco de concreto;

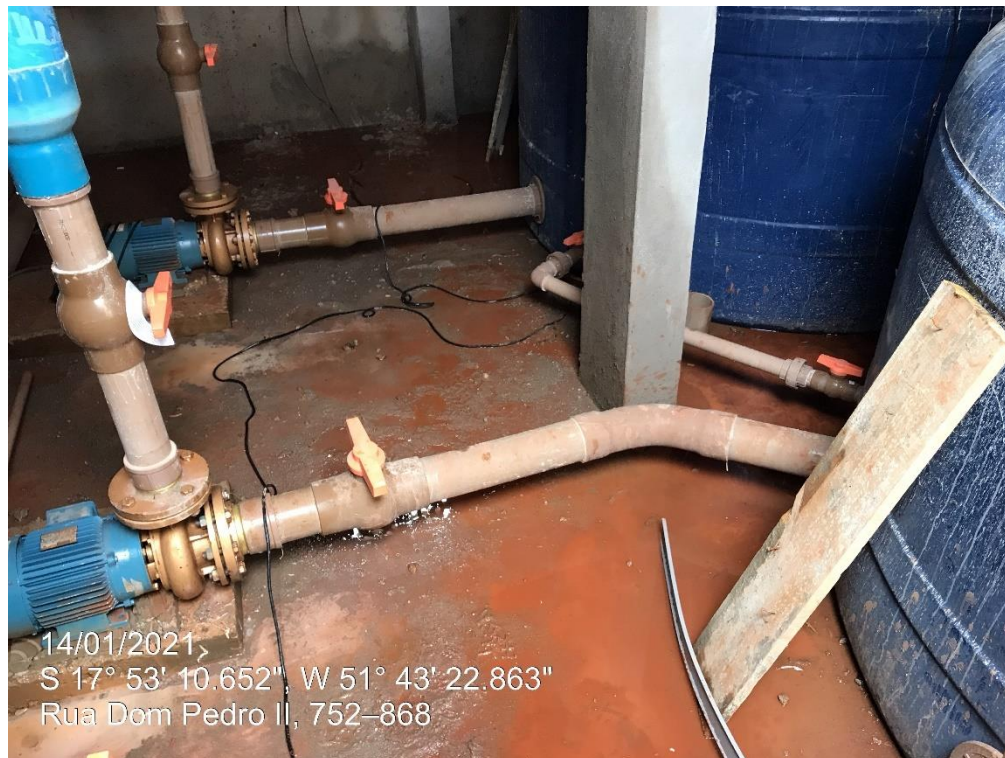
18. Não foi executada base para caixa d'água prevista em projeto, as mesmas estão instaladas direto no piso;

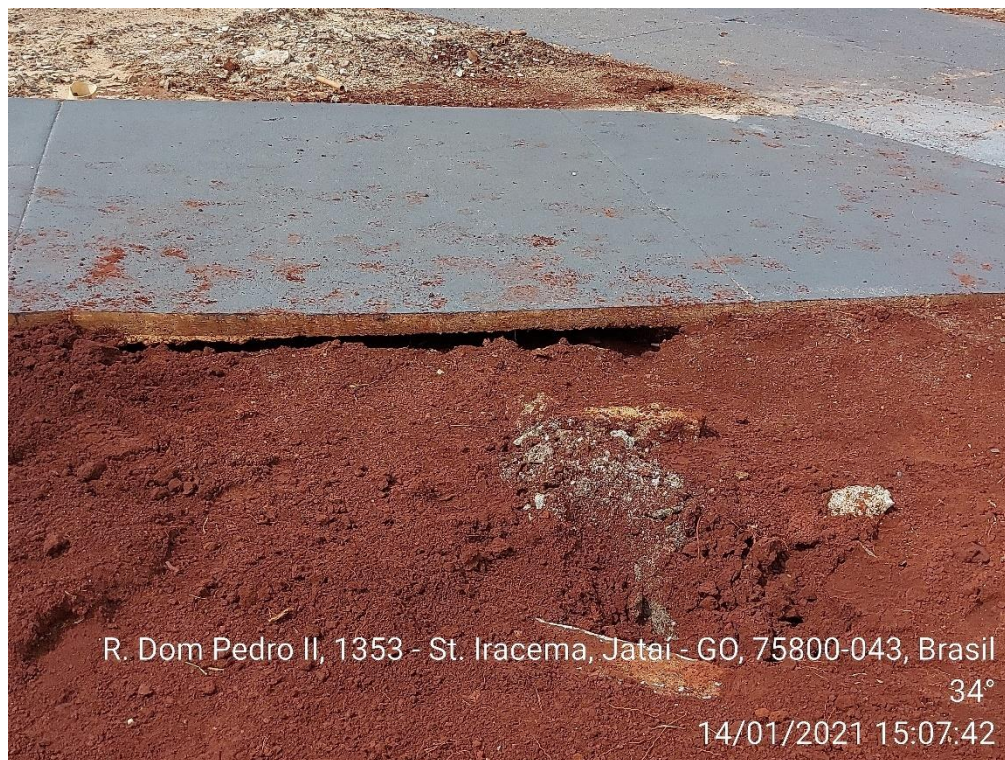
22. Deverá ser refeita parte da calçada executada, pois a mesma já cedeu;

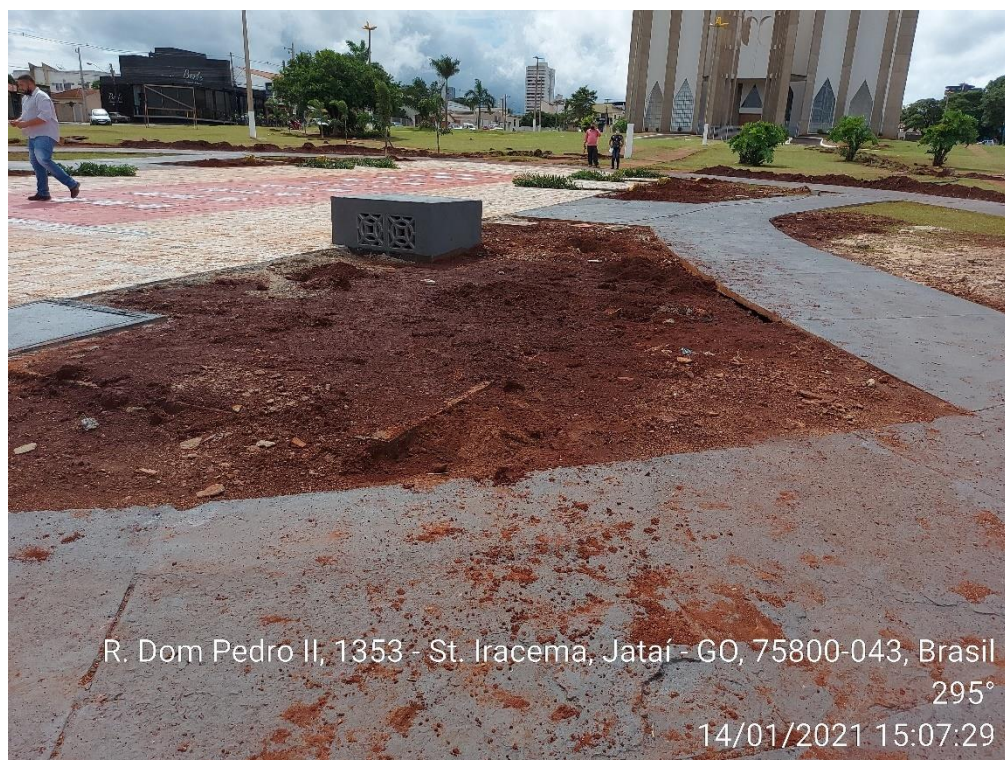
24. A laje da casa de máquinas está sobressaindo o nível da calçada, foi acordado para que ficasse no nível inferior para que plantasse a grama em cima e tirasse a visão da casa de máquinas;

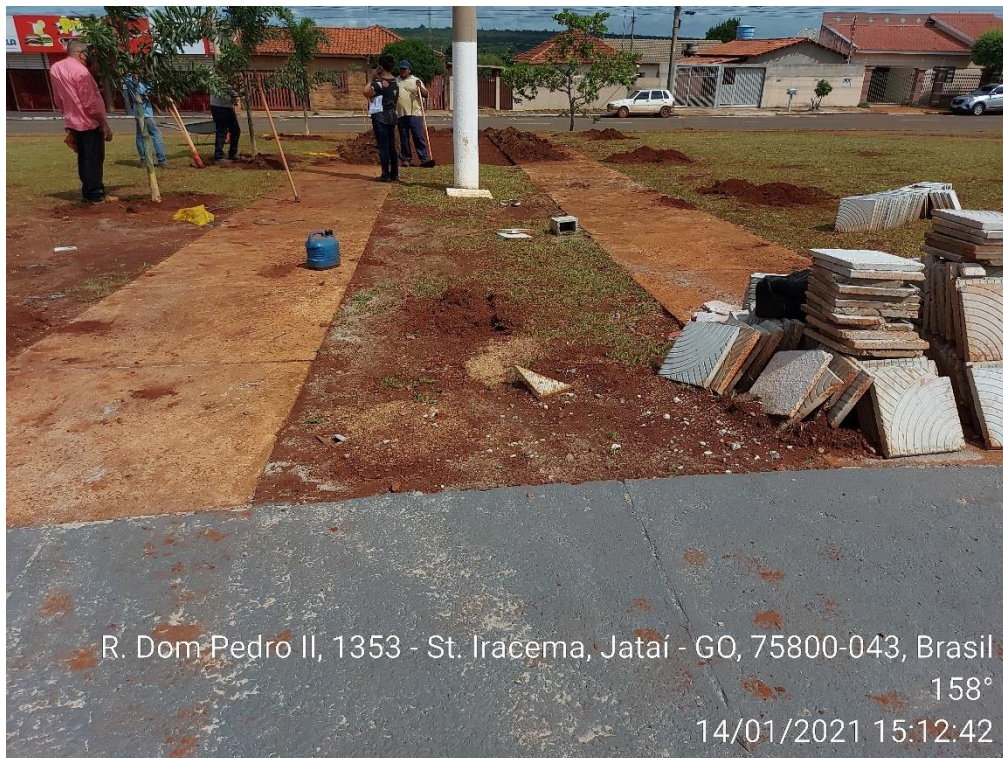
26. O corredor de beijo turco está previsto apenas 80cm o mesmo possui 2m, ele deverá ser todo preenchido sem que faça aditivo;
